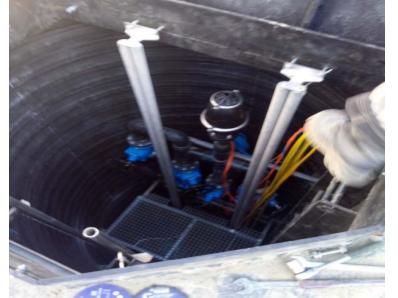
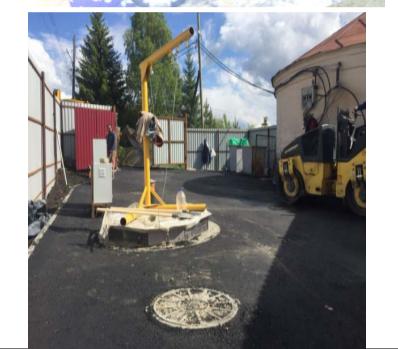
<p>4. КНС № 4 (ул. Шорса, 50-А) кадастровый номер участка : 66 : 33 : 0101005 : 369, Координаты : 56.701131, 60.840306</p>	<p>Введена в эксплуатацию в 2018 году</p>

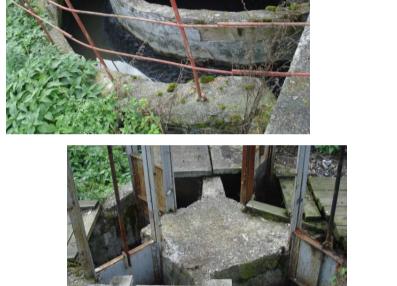
<p>1. Очистные сооружения Свердловская обл., г. Арамиль, п/р. Речной, 1А кадастровый номер участка : 66 : 33 : 0101012 : 575</p>	<p>Неудовлетворительное техническое состояние сооружений и установленного в них неработающего (или неэффективно работающего) оборудования:</p> <ul style="list-style-type: none"> -приемная камера, в которой щитовые затворы прокорродированы, находятся в нерабочем состоянии, в связи с чем распределение воды не производится. Железобетонная конструкция камеры имеет разрушения; -ж/бетонные конструкции песковоловок имеют значительный износ, оголена арматура, щитовые затворы в лотках прокорродированы, в связи с чем они не выполняют своего назначения. Гидролеваторы, установленные в песковоловках не работают, т.к. они забиты песком, а система трубопроводов, подающих техническую воду для их работы, находится в неудовлетворительном техническом состоянии. Выпуск песка не производится, он выносится на следующие сооружения нарушая их режим работы; -железобетонные конструкции первичных отстойников, аэротенков, их сборных и распределительных лотков также частично разрушены до арматуры на стыках «вода-воздух», щитовые затворы прокорродированы, имеются щели в лотках; -система удаления осадка из первичных отстойников забита, в связи с чем осадок из отстойников удаляется периодически 1..2 раза в месяц, вместо необходимых 2-х раз в сутки; -система аэрации в аэротенках не работает, воздуховоды выключены из работы; -вторичные отстойники и контактные резервуары имеют те же железобетонные разрушения, что и предыдущие сооружения. <p>Фактическое количество сточных вод, поступающих на очистные сооружения, составляет 18 % от проектной производительности сооружений, что обуславливает низкие скорости движения сточных вод в сооружениях, длительное время пребывания в них, что приводит к загниванию сточных вод, снижению температуры сточных вод (в зимний период до 5..7оС), перерасходу электроэнергии и т.д.</p> <p>Большая неравномерность поступающих сточных вод на сооружения нарушает гидравлический режим работы сооружений.</p> <p>Низкая температура сточных вод, при которой процессы окисления и нитрификации идут неэффективно. Поступление грунтовых вод через сети и колодцы снижает температуру сточных вод уже на входе их на очистные сооружения.</p> <p>Отсутствуют в схеме сооружения доочистки, очистки от фосфора, нитратов (образующихся в процессе нитрификации), в связи с чем качество очищенных сточных вод не может отвечать требованиям на сбросе по БПК, взвешенным веществам, азоту нитратному и фосфору.</p>

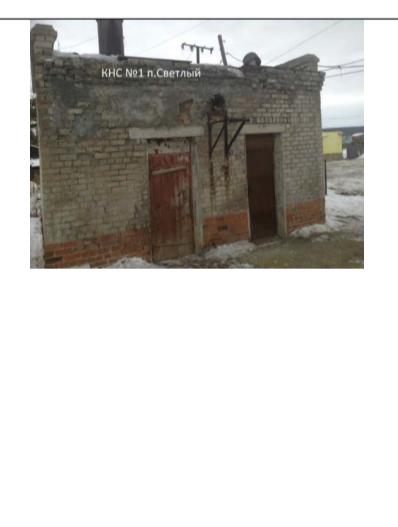
<p>1. КНС № 1 п. Светлый (предназначена для перекачки стоков п. Светлый) кадастровый номер : отсутствует, не была должным образом передана документация при передаче объекта в Концессию)</p>	<p>Разрушены отмостки, трубопроводы канализации изношены на 80%, запорная арматура на 50% неисправна.</p>

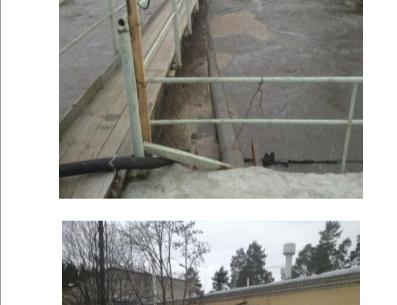
<p>1. Очистные сооружения Свердловская обл., Сысертьский р-н, п. Светлый, ул. Центральная, 1Б кадастровый номер участка : 66 : 33 : 0401001 : 808</p>	<p>Существующая технологическая схема очистки сточных вод не обеспечивает удовлетворительное качество очищенных сточных вод в соответствии с современными нормативными требованиями. Отсутствие сооружений доочистки сточных вод от биогенных и органических веществ, что представляет опасность эвтрофикации водоприемника сточных вод. Существующая технология обработки осадков не обеспечивает решение проблем, связанных с утилизацией осадков без создания техногенной нагрузки на окружающую среду.</p> <p>Существующие КНС и очистные сооружения предприятия морально устарели и физически изношены, не отвечают современным технологическим требованиям.</p> <p>Часть железобетонных и металлических конструкций сооружений разрушена.</p>

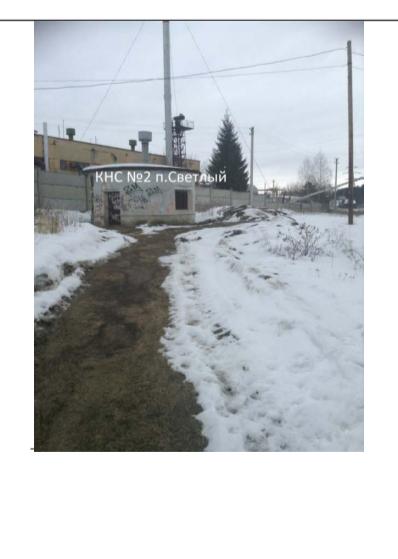
<p>2. КНС № 2 п. Светлый (предназначена для перекачки стоков от ст. Арамиль) кадастровый номер : отсутствует, не была должным образом передана документация при передаче объекта в Концессию)</p>	<p>Разрушены отмостки, трубопроводы канализации изношены на 70%, запорная арматура на 40% неисправна.</p>
