### 3.2.13 Оценка технического состояния тепловых сетей, присоединенных к котельной №6

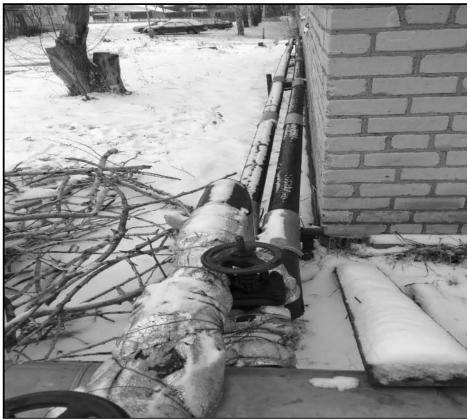
Фото 196-197 Кот. №5 Теплосети в направлении ТП-3 – ул. Горбачева

Ответвление на д. ул. Горбачева 5 (ввод 2)

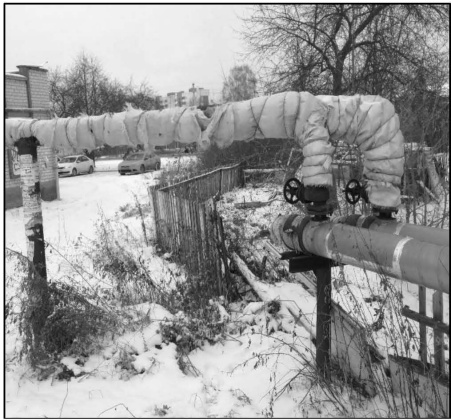
Ответвление на д. ул. Ленина 2в

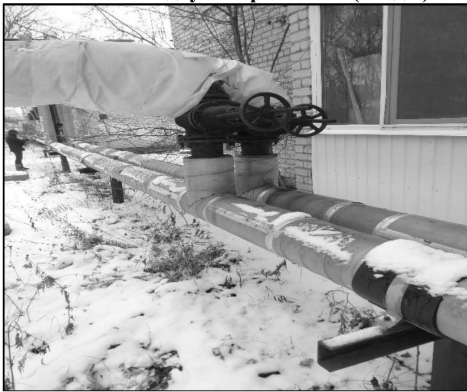
Фото 198-199 Кот. №5 Теплосети в направлении ТП-3 – ул. Горбачева (на библиотеку)

Ответвление на д. ул. Ленина 2в,г,д

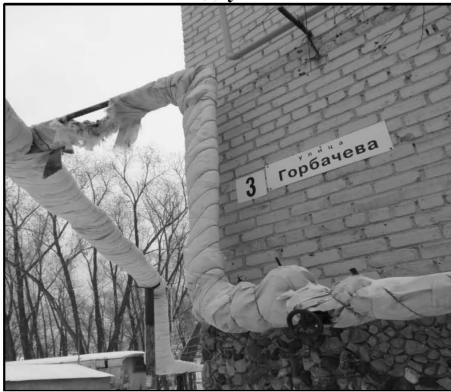
Ответвление на д. ул. Горбачева 3

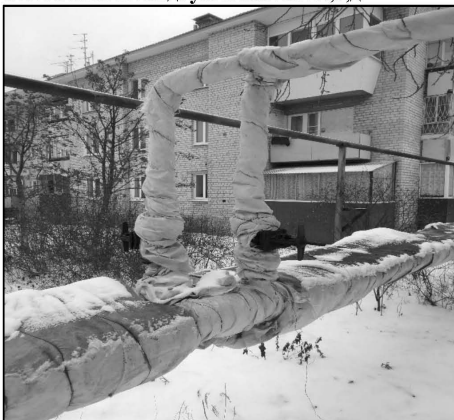
Фото 200-201 Кот. №5 Теплосети в направлении ТП-3 – ул. Горбачева (на библиотеку)

Ответвление на д. ул. Ленина 2в

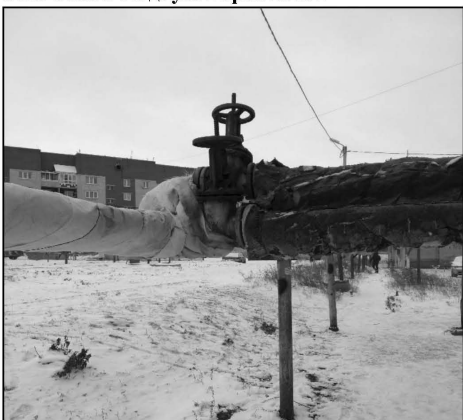
Ответвление на д. ул. Ленина 2г
