3.2.15 Оценка технического состояния тепловых сетей, присоединенных к котельной №8

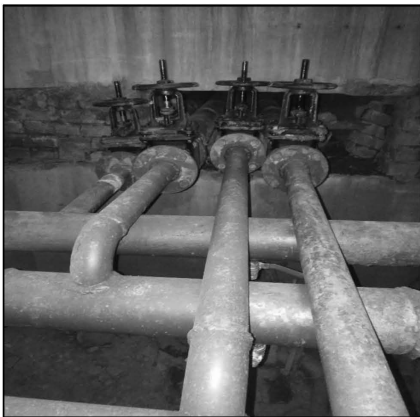
Фото 226-227 Теплосети кот. №7 в направлении ул. Мира 6  
ТК2. Ответвление на д. ул. Мира, 6б

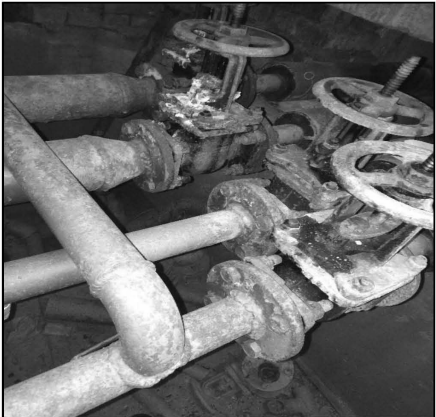
ТК2. Переход с Ду150 на Ду100

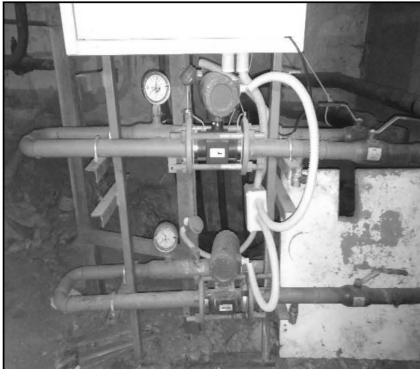
Фото 228-229 Теплосети кот. №7 в направлении ул. Мира 6  
Узел учата в д. ул. Мира 6г

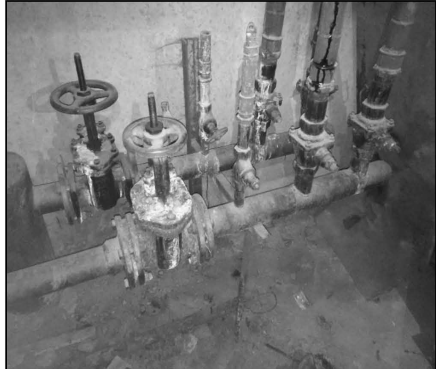
Состояние трубопроводов в д. ул. Мира 6г

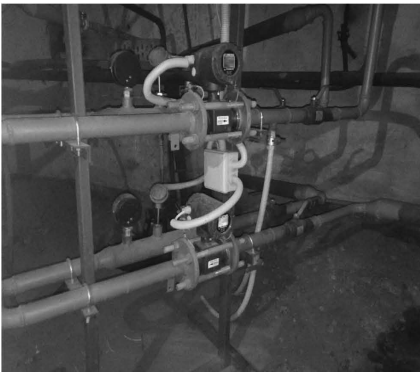
Фото 230-231 Теплосети кот. №7 в направлении ул. Мира 6  
Узел учета в д. ул. Мира 6б

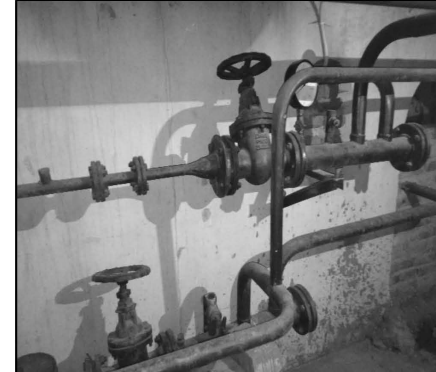
Состояние трубопроводов в д. ул. Мира 6б

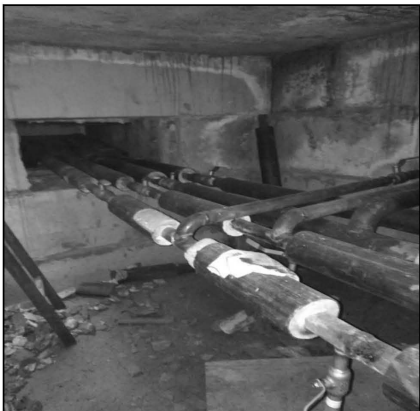
Фото 232-233 Теплосети кот. №7 в направлении ул. Мира 16  
ТК3. Общий вид

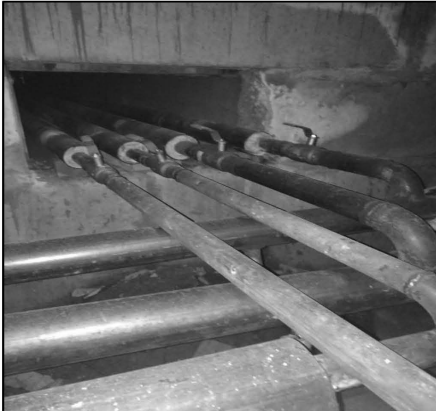
ТК3. Ответвление на д. ул. Мира, 16-к2
