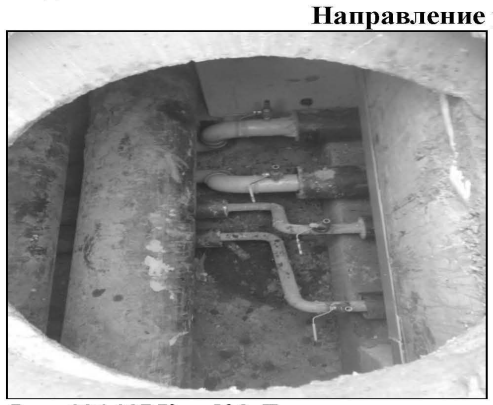
Фото 234-235 Теплосети кот. №8. ТП
Вход в ТП **Подающие трубопроводы по направлениям**

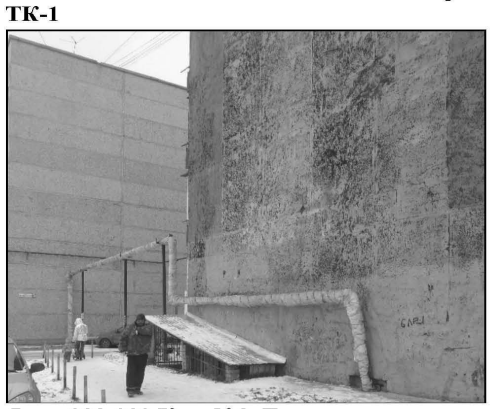
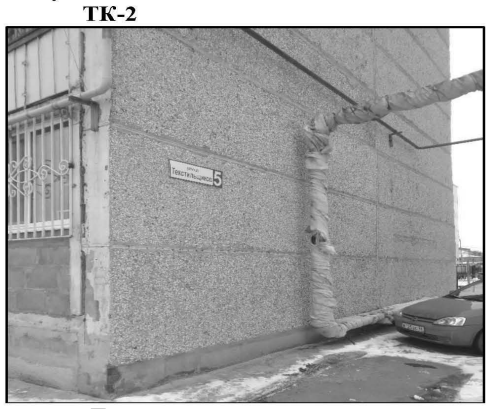
Фото 236-237 Кот. №8. Теплосети в направлении ул. Текстильщиков
ТК-1 **ТК-2**

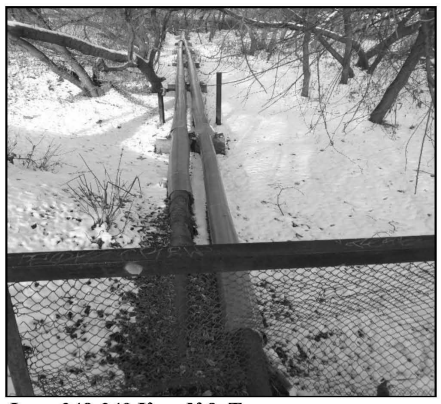
Фото 246-247 Кот. №8. Теплосети в направлении Школа
ТК 10 **Теплосети в направление ул 1 мая 60 (школа)**

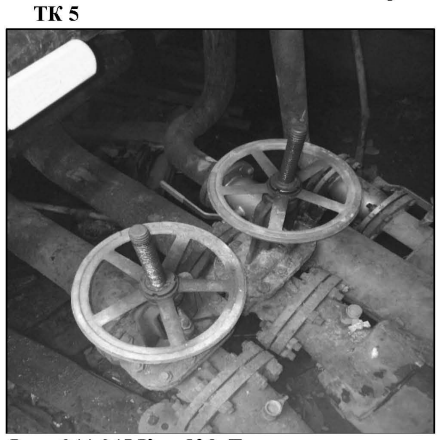
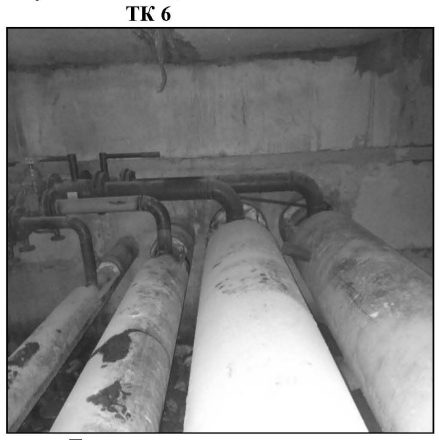
Фото 242-243 Кот. №8. Теплосети в направлении ул. Текстильщиков
ТК 5 **ТК 6**
